ANALYSE DE VULNÉRABILITÉ DE LA SOURCE D'EAU POTABLE DE SAINT-CASIMIR

**RAPPORT D'ANALYSE DE VULNÉRABILITÉ DE LA SOURCE
POUR LE PRÉLÈVEMENT D'EAU DE SURFACE
ST-CASIMIR NO :3830**

La municipalité de Saint-Casimir

JUIN 2020

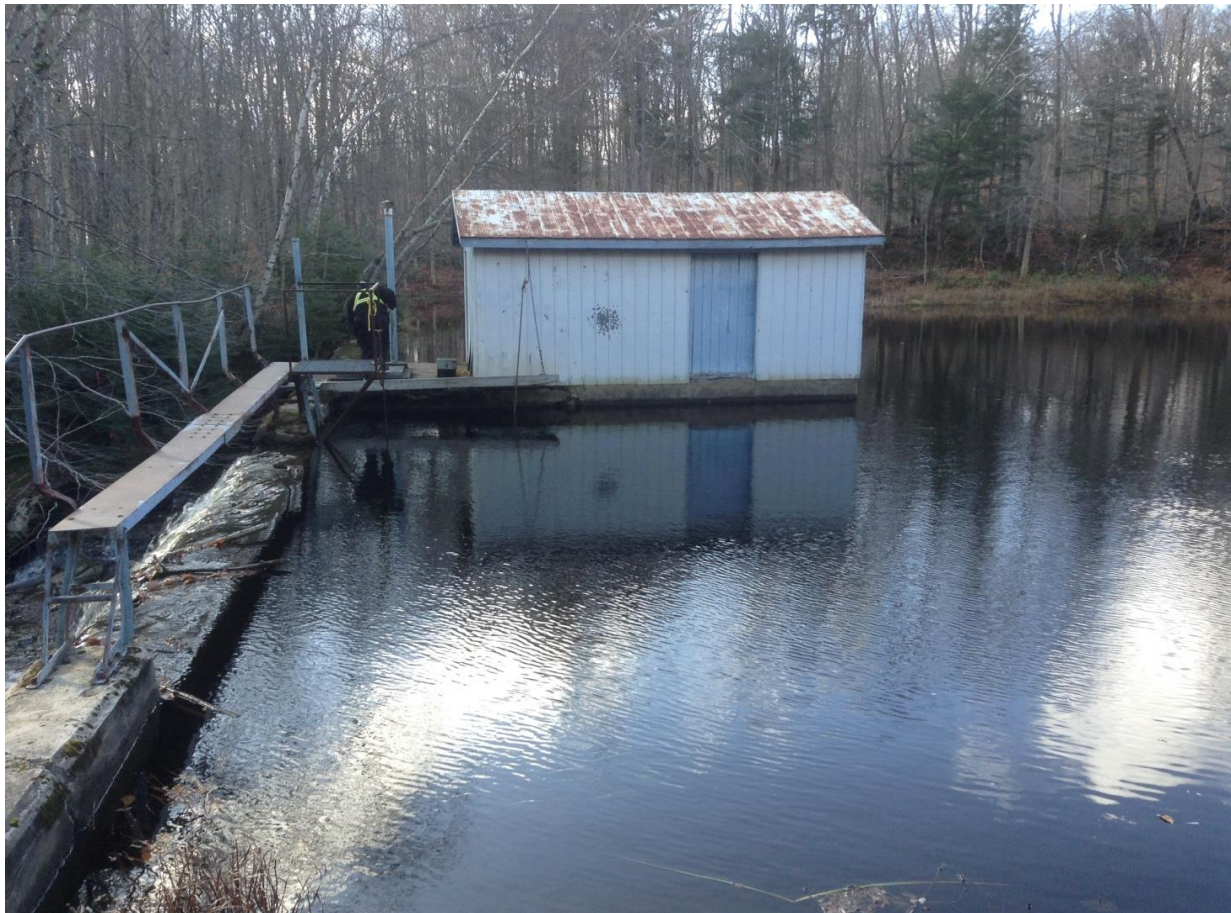
Site de prélèvement (06/11/2019) : On retrouve sur cette photo le barrage Niagarette-1, le plan d'eau créé par ce barrage et l'ancienne usine de traitement des eaux.

Selon l'étude de Stantec (2018), le barrage Niagarette-1 ainsi que la conduite d'aménée à la station sont en mauvais état. Des observations de fissures, d'érosion, de délaminage et de dégradation du béton conduisent la firme à constater l'état de dégradation avancé du barrage et à recommander son remplacement.

Il est à noter qu'aucune clôture ne limite l'accès au site de prélèvement.
